コンクリート構造物のアルカリ骨材反応劣化進行と 維持管理のあり方に関する研究

平成16年12月

河 野 広 隆

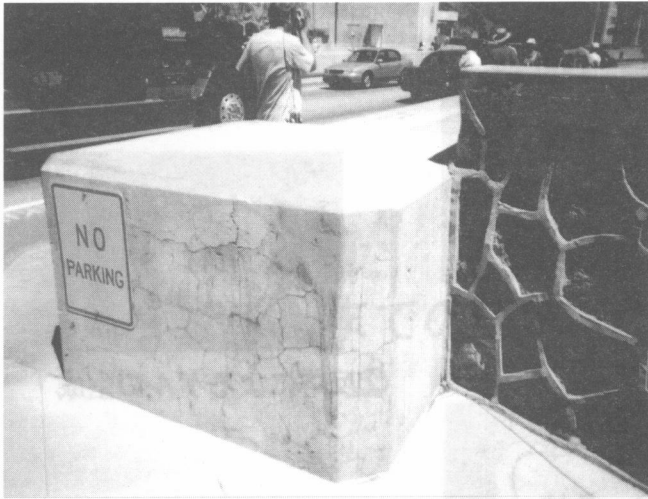
写真 2-1 フーバーダム親柱の亀甲状ひび割れ

こうしたひび割れは、無筋コンクリートや鉄筋量の比較的少ないコンクリート構造物（スラブ、消波ブロック、堤防など）では、亀甲状となって発生する（写真 2-1）。つまり、方向性のないひび割れで、地図状ひび割れ（マップクラック）やメロンクラック等とも呼ばれる。これらのひび割れは幅が広く、数 mm に達することもあり、部材端部などでは数 cm になるものも観察されている。また、伸縮目地部では、部材全体が膨張で伸びるため、目地材がはみ出したり（写真 2-3）、段差や傾きを生じたり（写真 2-3）、膨張圧によってコンクリートが隅角部で一部圧壊して損傷していることもある。

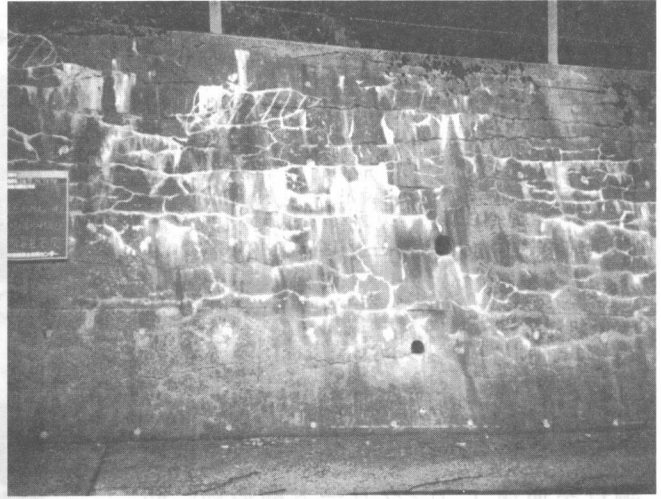
写真 2-2 擁壁のひび割れと析出物

一方、鉄筋量が多い構造物や、外部からの拘束の大きい構造物では、ひび割れは方向性をもつ。擁壁や梁状の構造物は水平方向（写真 2-2）、橋脚や柱では鉛直方向と主筋に沿ったひび割れが目立って発生

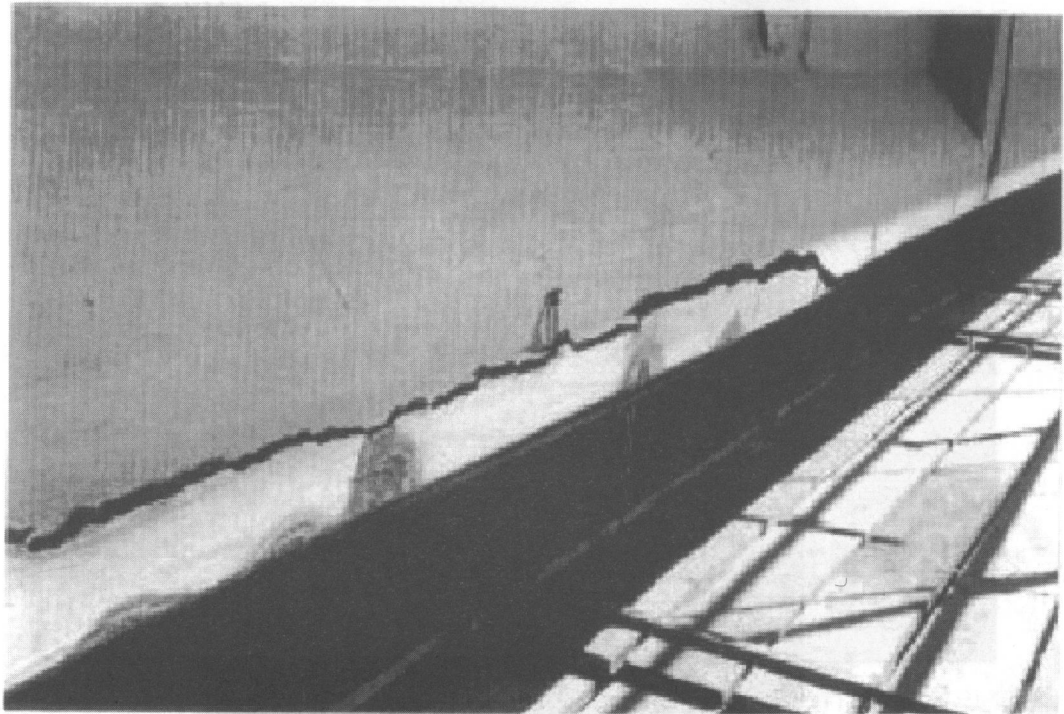
写真 3-1 劣化度 V の事例(塩害, 橋梁上部構造)

※プレストレストコンクリート主桁に塩害による大きなひび割れが発生している事例。二回目の断面修復補修が実施されている途中である。劣化度 V には、この他にも RC 橋上部構造の塩害による劣化事例があった。

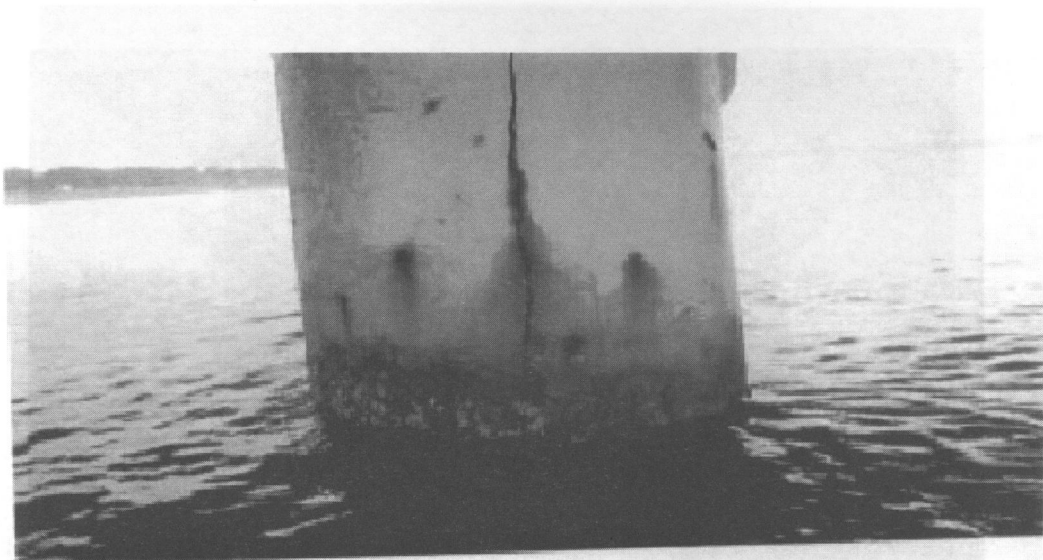
写真 3-2 劣化度 V の事例(塩害, 橋梁下部構造)

※海中に位置する橋脚で塩害による鉄筋の腐食が見られる事例。表面被覆による補修が行われているが、再度劣化し大きなひび割れが見られる。

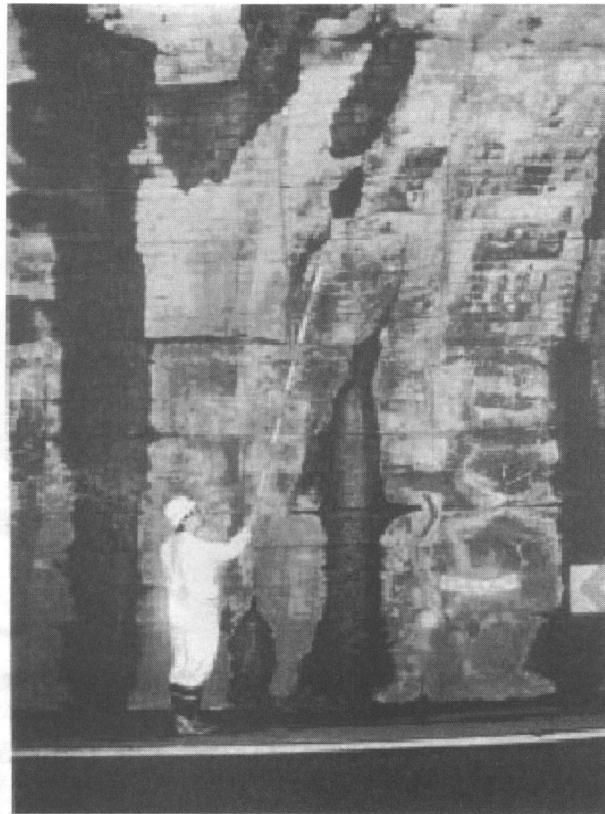
写真 3-3 劣化度Ⅴの事例(剥落のおそれ, トンネル)
※二本のひび割れが平行して存在し, 剥落のおそれがある箇所

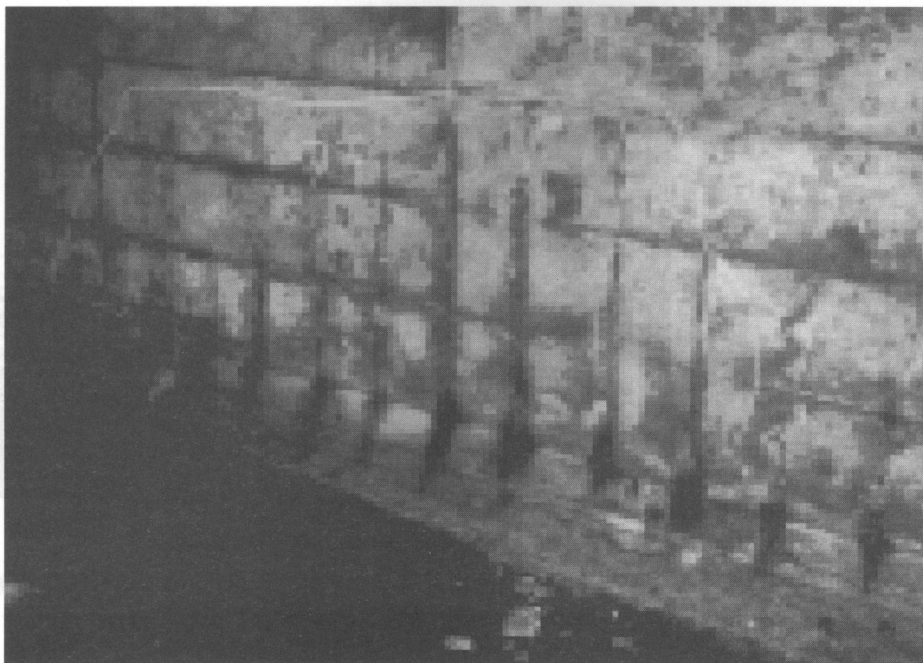
写真 3-4 劣化度Ⅳの事例(塩害・かぶり不足, カルバート)
※海に注ぐ水路用のカルバートで, 連続的に鉄筋が露出している。鉄筋の著しい腐食は, 海からの塩分の影響を受けているものと考えられる。

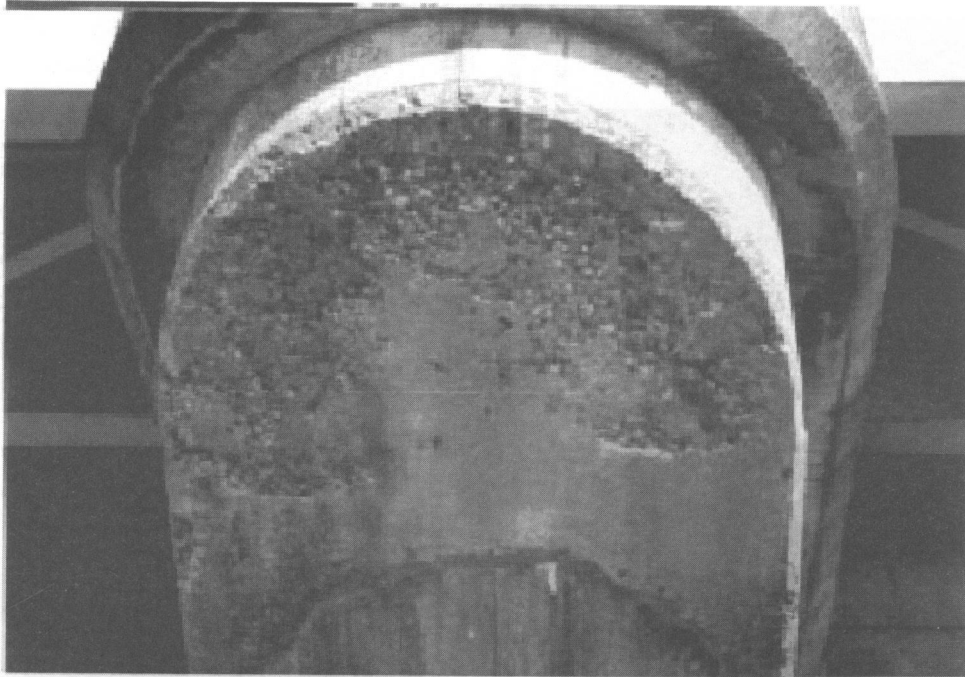
写真 3-5 劣化度Ⅳの事例(ジャンカ, 橋梁下部構造)

※範囲の広いジャンカの事例。この構造物には、他に鉄筋の露出や錆汁が見られる箇所等があり、劣化度Ⅳと判定された。

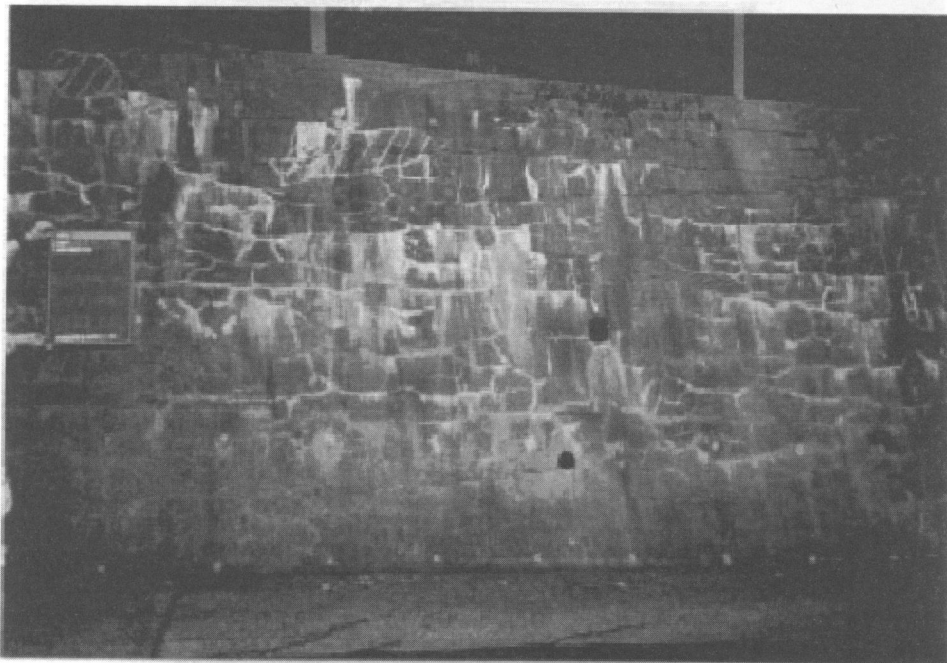
写真 3-6 劣化度Ⅳの事例(アルカリ骨材反応, 擁壁)

※アルカリ骨材反応に特有なひび割れパターンが見られる擁壁。反応生成物と見られる白色の析出物も非常に目立つ。

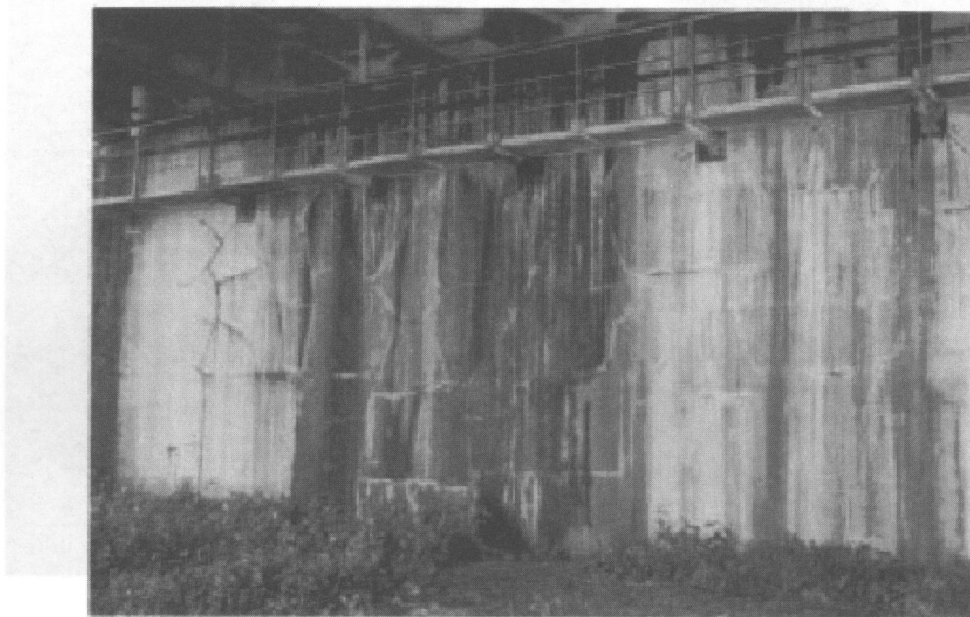
写真 3-7 劣化度Ⅲの事例(アルカリ骨材反応, 橋梁下部構造)
※アルカリ骨材反応に特有なひび割れパターンが見られる橋台。

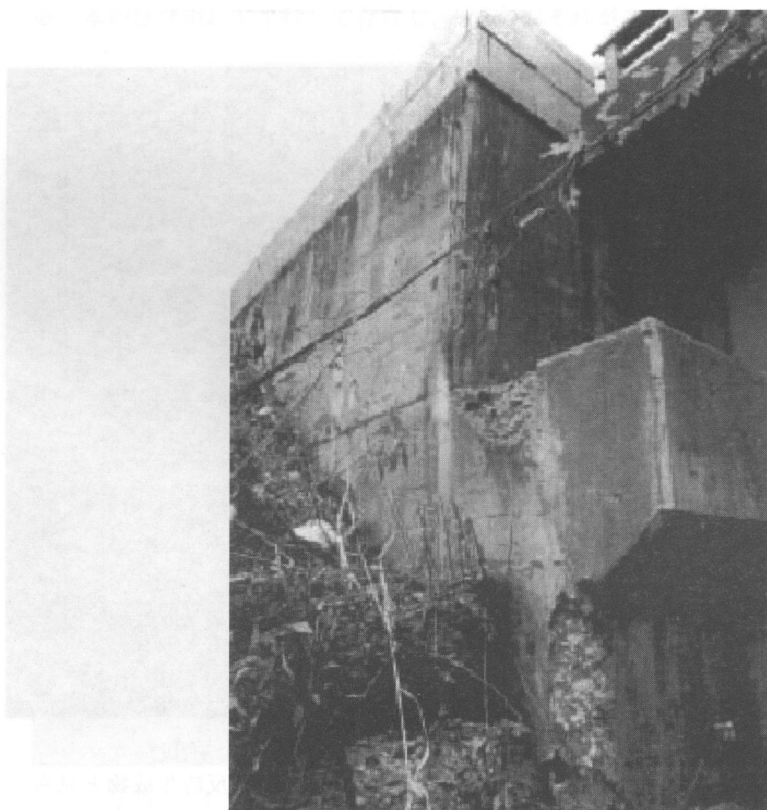
写真 3-8 劣化度Ⅲの事例(凍害, 橋梁下部構造)
※水みちとなっている部分で凍害による角欠けが見られる橋台

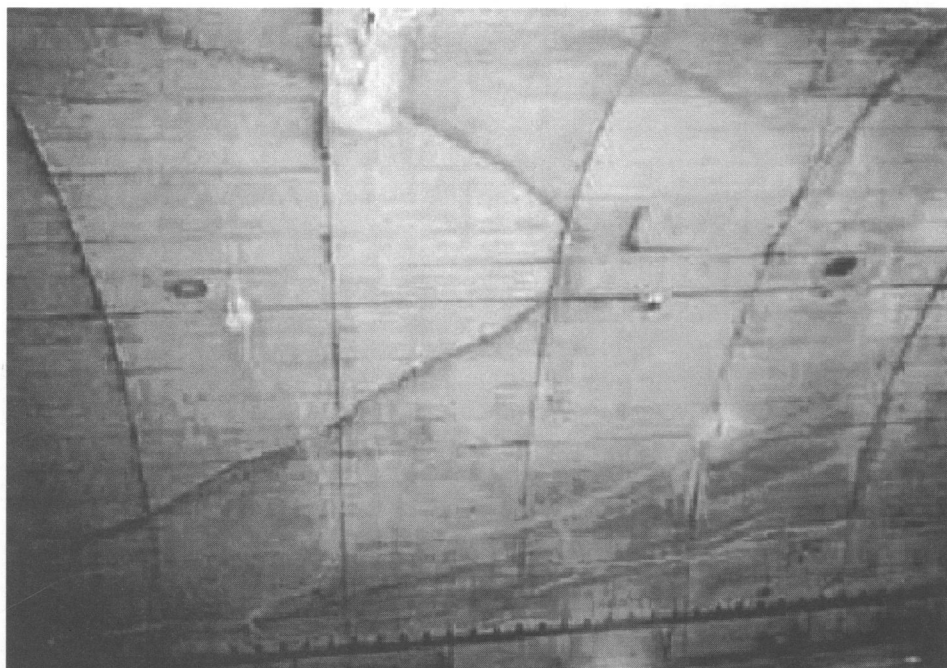
写真3-9 劣化度Ⅲの事例(コンクリートの流動跡, トンネル)
 ※トンネルのアーチクラウン(写真ほぼ中央)からスプリングライン付近にかけて、
 打設時にコンクリートが流動した跡が明瞭に見られる事例。場所によってはコー
 ルドジョイントとなり比較的大きなひび割れが生じており、劣化度Ⅲと判定され
 た。

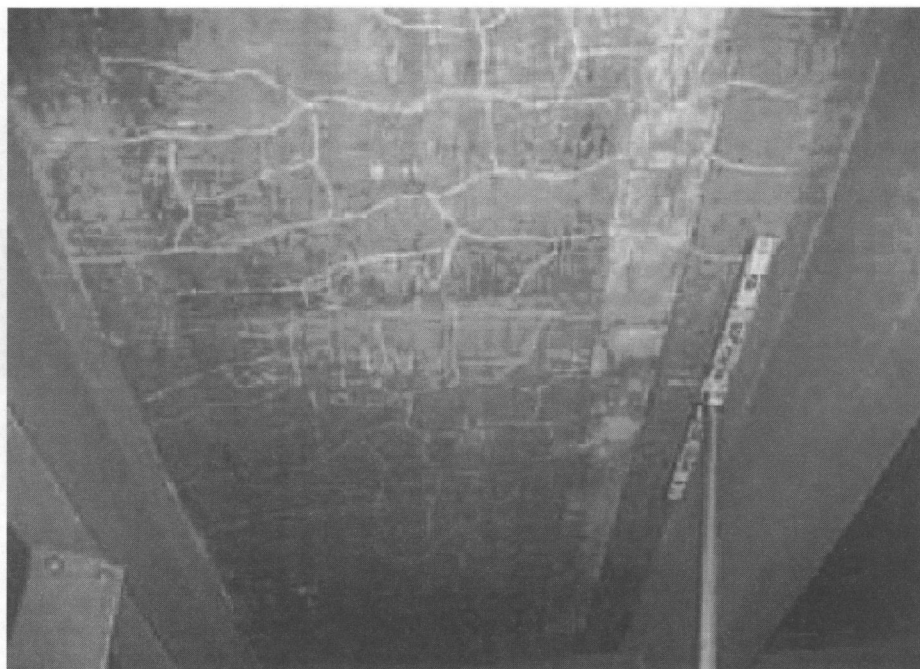
写真3-10 劣化度Ⅱの事例(床版のひび割れ, 橋梁上部構造)
 ※繰返し荷重の影響で床版にひび割れが生じていると考えられる事例。

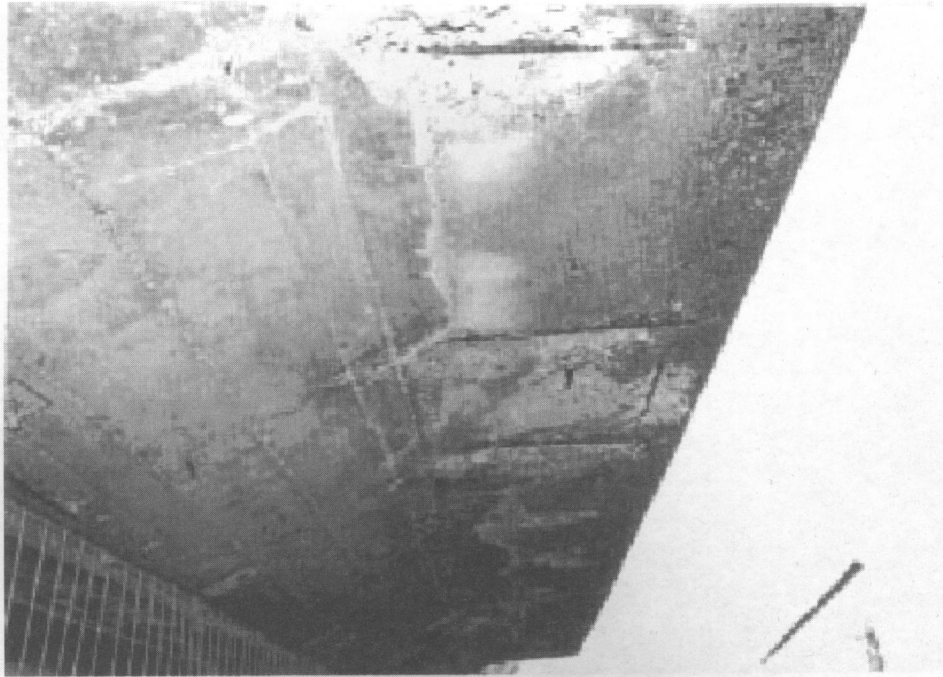
写真 3-11 劣化度Ⅱの事例(かぶり不足・ジャンカ、河川構造物)
 ※鉄筋のかぶりが連続的に不足し、鉄筋の周囲にコンクリートが十分に充填されていなかったと見られる水門。

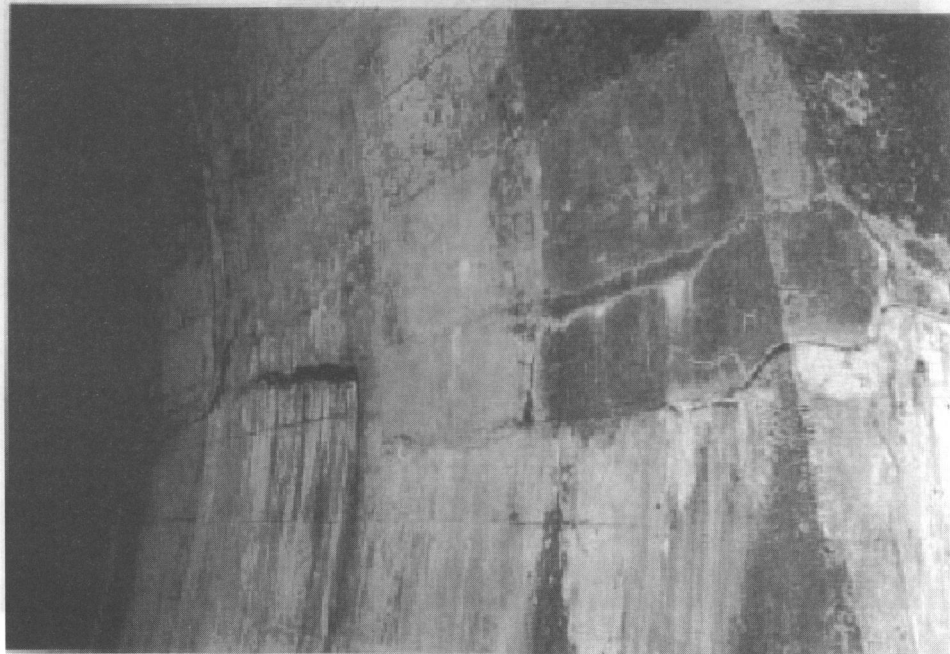
写真 3-12 劣化度Ⅱの事例(剥落のおそれ、トンネル)
 ※トンネル側壁で、モルタルで補修されたと思われる部位周辺にひび割れが発生し、補修部分が浮いている。剥落のおそれがある。

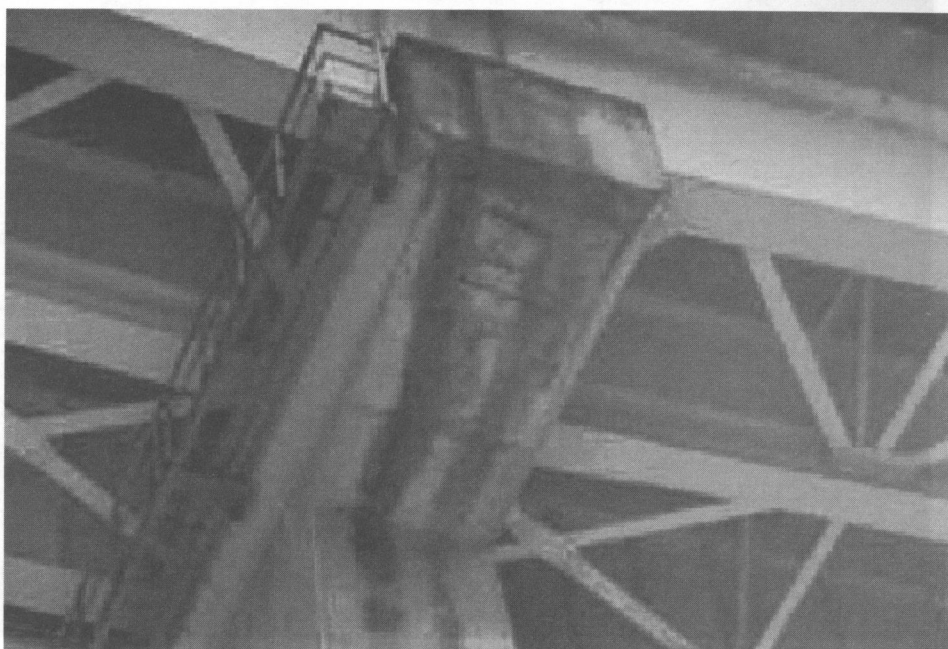
写真 3-13 劣化度Ⅱの事例(かぶり不足, 橋梁下部構造)
 ※橋脚でかぶり不足のために鉄筋が露出している事例。この部位における鉄筋の露出事例は複数有り, 橋脚において特にかぶりが不足しやすい部位であると考えられる。

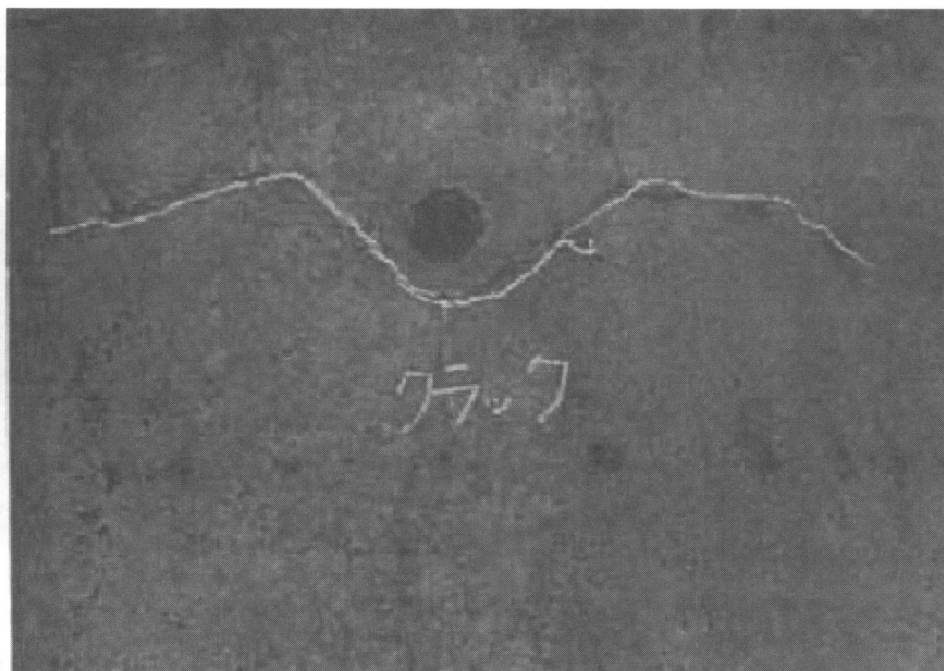
写真 3-14 劣化度Ⅰの事例(ひび割れ, 橋梁下部構造)
 ※型枠用のセパレータ下側のコンクリートが沈下しひび割れが生じている事例。構造物の耐力や耐久性には影響がないと判断された。

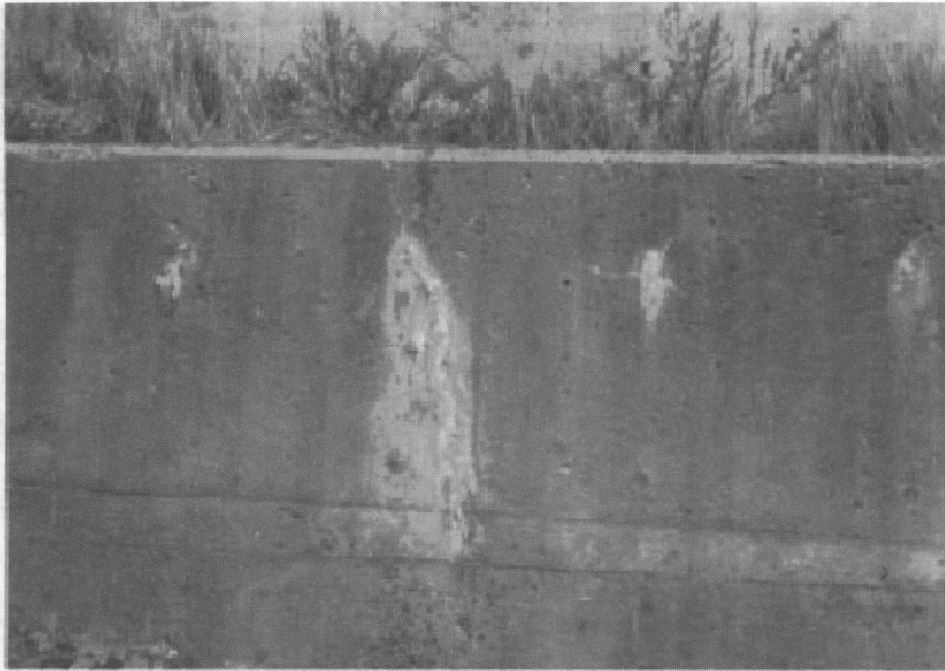
写真 3-15 劣化度 I の事例(エフロレッセンス, 擁壁)

※収縮ひび割れ, 沈下ひび割れからのエフロレッセンスの析出がやや目立つが, 構造物の耐久性にはほとんど影響ないと判断された事例。

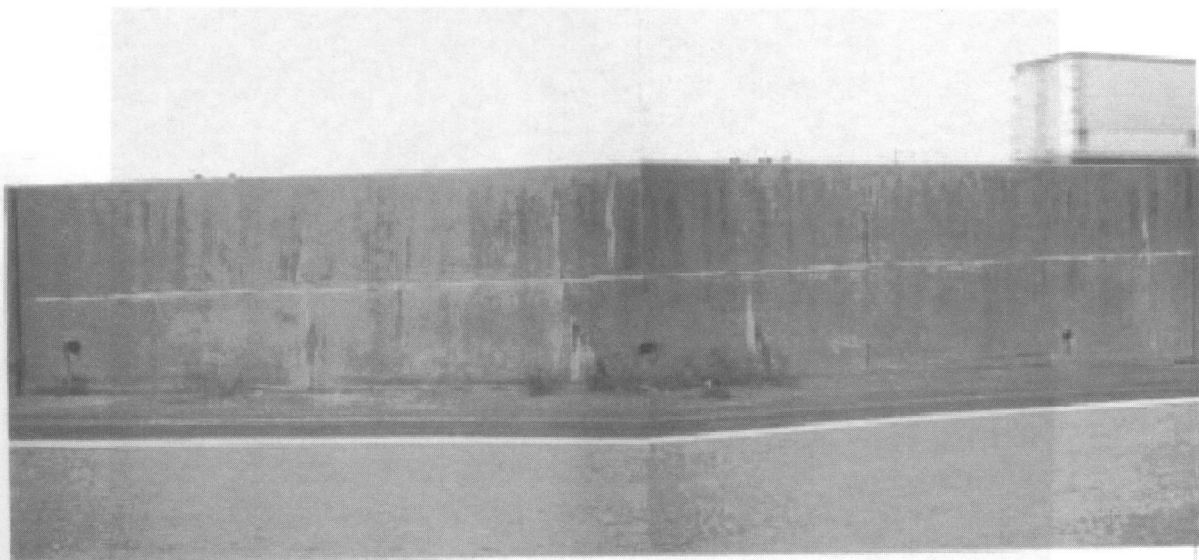
写真 3-16 劣化度 I の事例(ひび割れ, 擁壁)

※温度・乾燥収縮による縦方向のひび割れが等間隔に入った擁壁の事例。構造物としての耐久性には影響がないものと判断された。

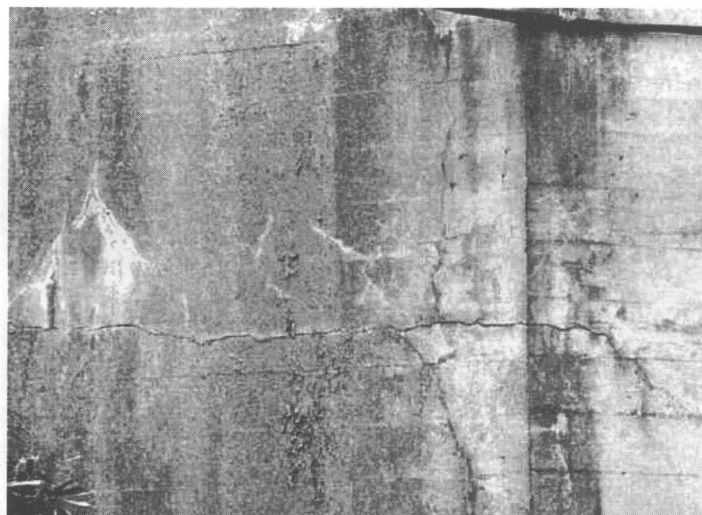
写真 4-2 補修必要と判定した事例

※橋台の隅角部に幅約 2 mm のひび割れがある。この橋梁は跨線橋であり，コンクリート片がはく落した場合に，思わぬ被害を招くおそれがあるので補修必要と判断した。

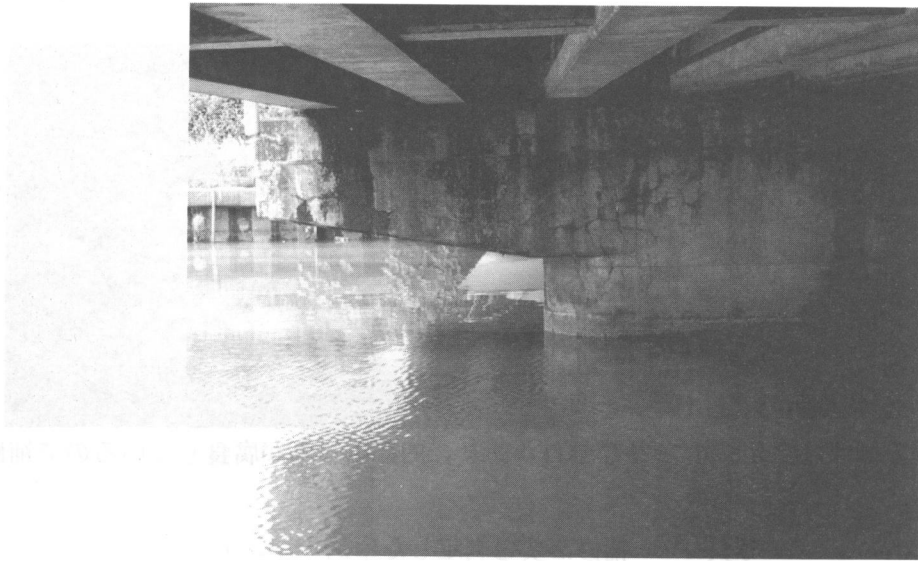
写真 4-3 補修検討と判定した事例

※水平方向に卓越したひび割れが見られる橋脚で、河川内に位置するため、後日より近接しての目視調査を行った上で、補修の必要性を検討するのがよいと判断した。

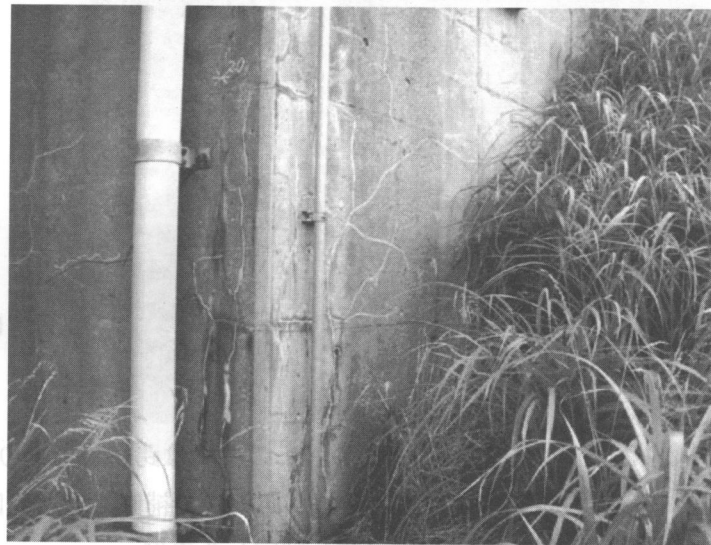
写真 4-4 経過観察と判定した事例

※アルカリ骨材反応によるものと見られるひび割れが発生した橋台。端部には部分的に、幅 2 mm と比較的大きなひび割れがあった。しかし、はつり調査の結果、内部の鉄筋には腐食は発生していなかった。そこで、経過観察と判定した。

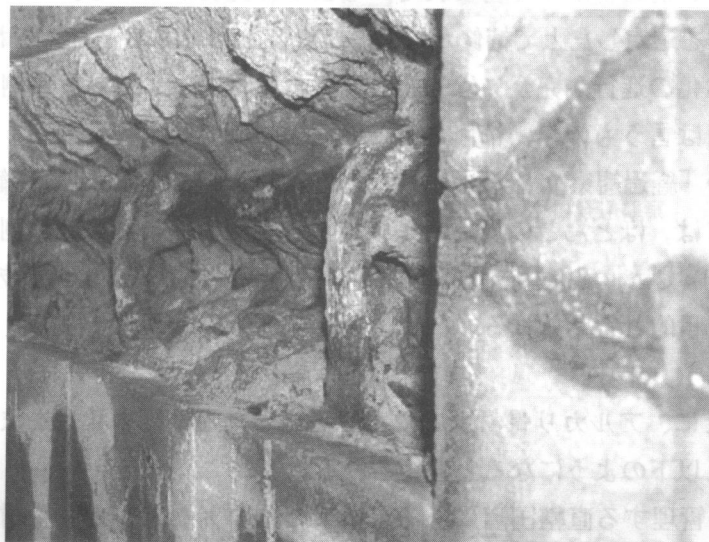
写真 4-5 腐食による影響の例

アルカリ骨材反応による事例では、他の劣化要因と比較して著しく大きなひび割れが生じる場合がある。今回の調査でも数 mm 程度の幅のひび割れが生じることは、少なくなかった。このように大きなひび割れが生じた箇所では、写真 4-5 のように腐食により鉄筋径が減少しているとみられる事例もあった。一方、2～3 mm 程度の幅のひび割れがあっても、鉄筋に腐食が見られない事例も多かった。

※ 腐食によりせん断補強筋の径が減少している橋脚、ただし、鉄筋の破断は発生していなかった。はつり前のひび割れ幅は 2 mm。

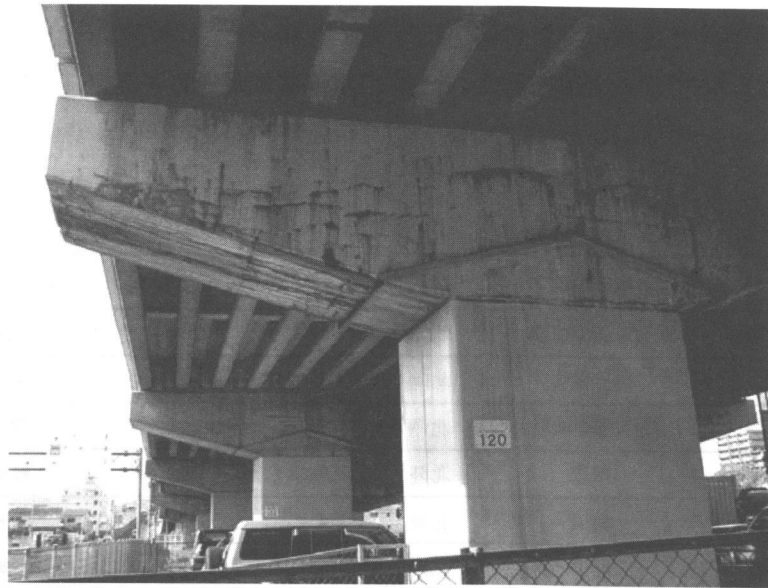
写真 4-6 アルカリ骨材反応による劣化と雨水の影響（連続橋）

アルカリ骨材反応による劣化部位は、外部からの水の供給を大きく受けているのが特徴である。今回の調査でも、雨掛かりのある橋脚・橋台の端部でひび割れなどの変状が著しい場合が多く見られた。写真 4-6 のように、連続桁の橋梁では、ジョイントの下に位置する下部構造のみに劣化が生じている場合があった。また、写真 4-7 のように、暫定 2 車線供用の全 4 車線道路の上下線一体型の下部構造で上部に桁のかかっていない部位にのみ劣化が生じている事例がいくつかあった。これらの例からは、雨掛かりの処理、橋梁上面の排水処理などの水仕舞いの重要性が再認識される。

※手前の橋脚（ジョイント部）にはアルカリ骨材反応による著しい劣化が見られるが、その隣の橋脚（連続部）では劣化は認められない。

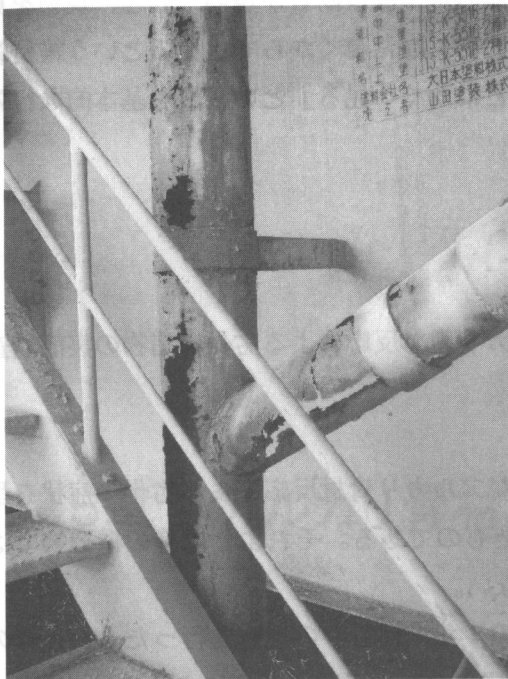
写真 4-8 配水管の劣化

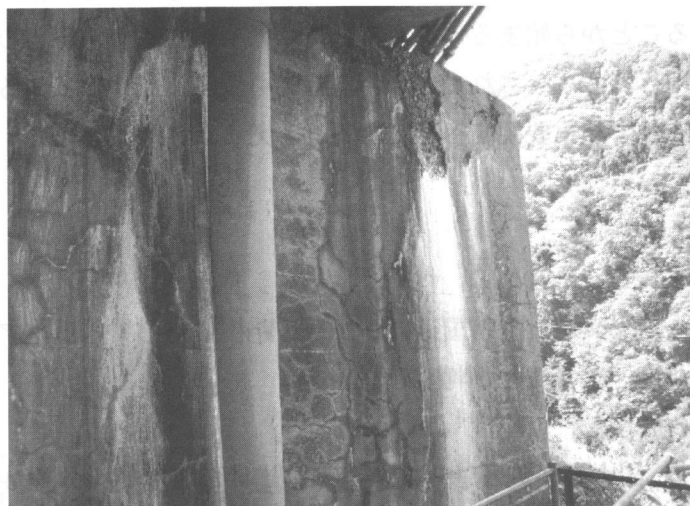
写真 4-9 水道(みずみち)に生じたアルカリ骨材反応と凍害による劣化

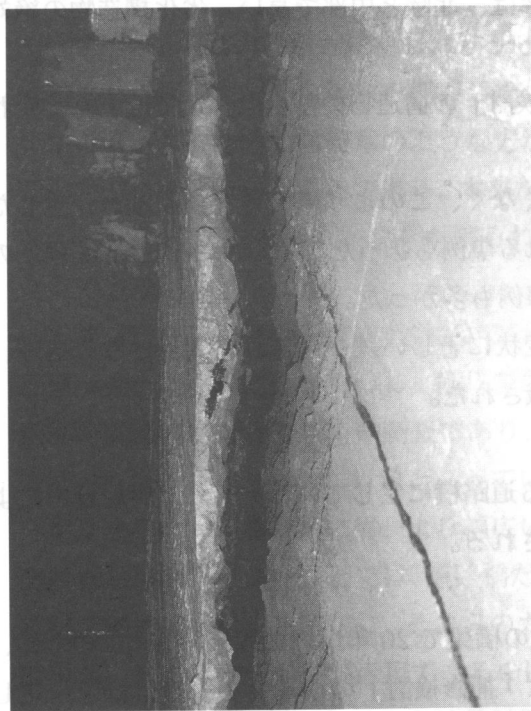
写真 4-10 橋台のコンクリート剥離

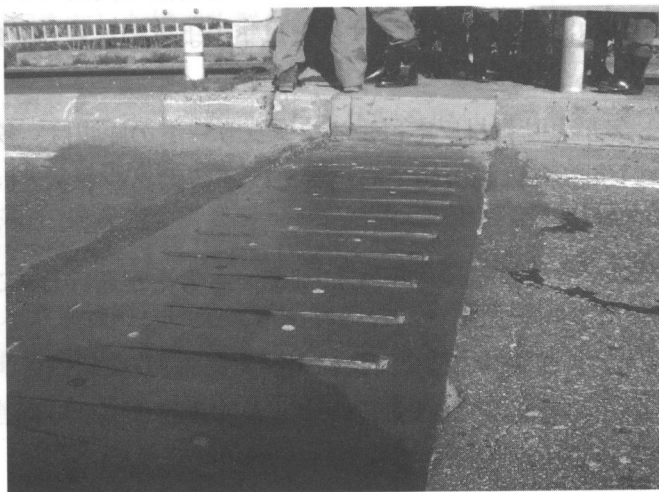
この例ではフィンガージョイントのかみ合いという非常に珍しい現象が生じていたが、これに関して別の問題点も浮かび上がる。現在、コンクリート構造物、特に橋梁では、モニタリングシステム、エキスパートシステム、ユビキタス技術の活用などへの要望が増えている。もちろんこうした技術は

写真 4-12 フィンガージョイントのかみ合い

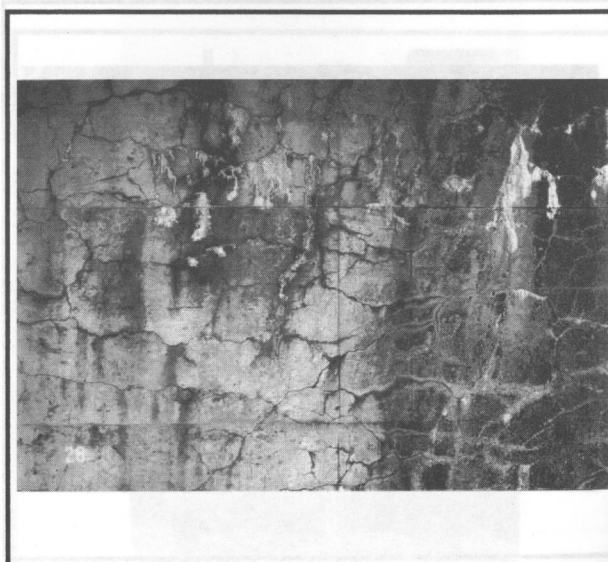
判定結果

- ・ ひび割れ幅は最大で1.0mm程度で、広い範囲に広がっている。よって、ひび割れ注入により外部からの劣化因子を防ぐ必要がある。

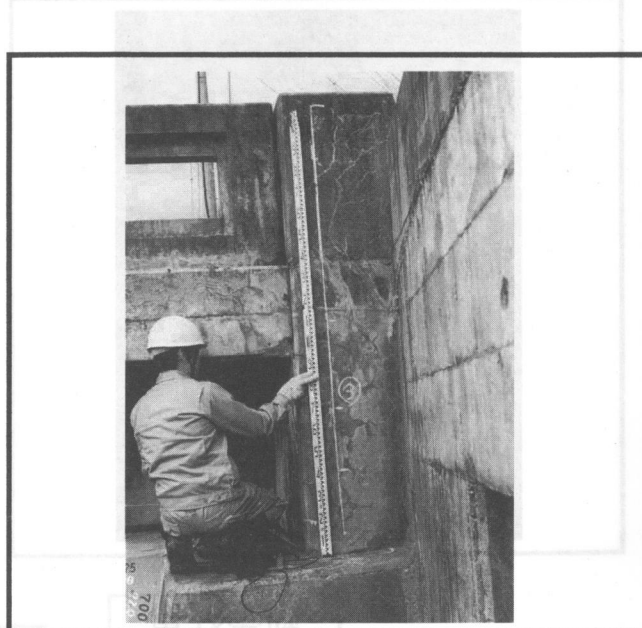
判定結果

- ・ ひび割れ幅は最大で0.5mm程度であるが、広い範囲に広がっている。よって、ひび割れ注入により外部からの劣化因子を防ぐ必要がある。

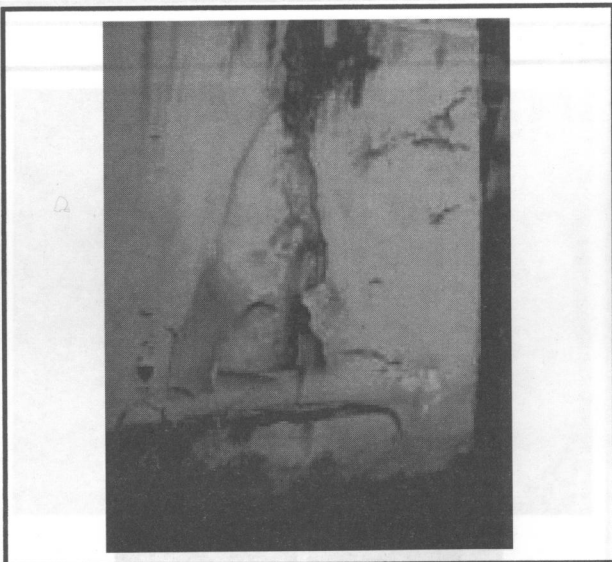
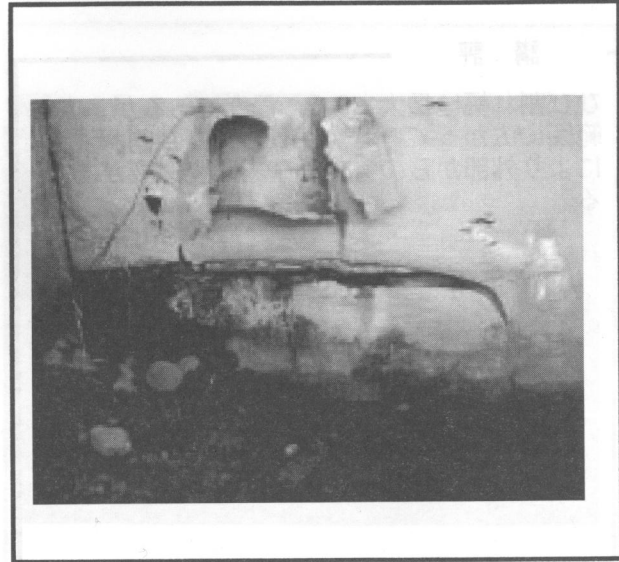
判定結果

- ・ 補修や改修を実施した理由の推定 : 塩分の浸透抑制目的
- ・ 判定の理由 : A 1 橋台下流側において幅の大きいひび割れに沿った表面被覆のはがれや、被覆とコンクリートの間への水の浸入による被覆のめくれが見られる。幅の大きいひび割れへの劣化因子の侵入を防ぐ必要があることから、” 補修必要” と判定。
